# 事例報告書

令和7年度老人保健健康増進等事業  
介護施設等における国土強靱化対策の推進に関する調査研究事業

PwCコンサルティング合同会社  
令和8年3月

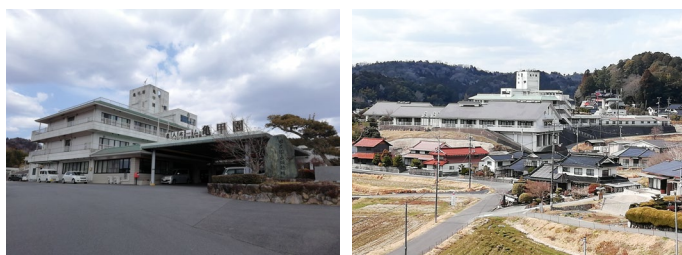
#### 施設全景

- 建築に当たり特に造成は行っておらず古くから岩盤の高台に建てられている。
- 2002年（平成14年）に全面改築を実施した。

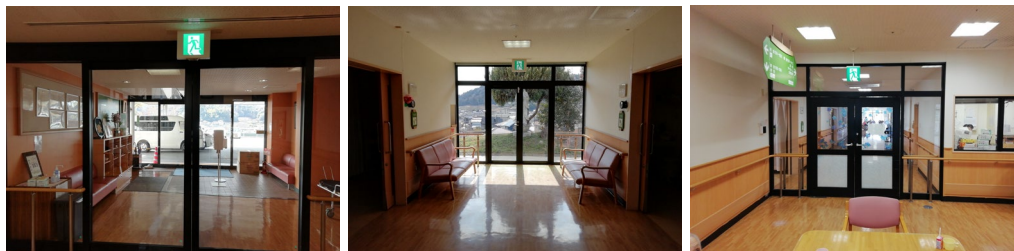
#### 施設の避難経路の状況

- 中央玄関および廊下は幅員を広く取り、車いすがすれ違える間隔を確保している。
- 平屋造であるため、各所からの避難が可能である。

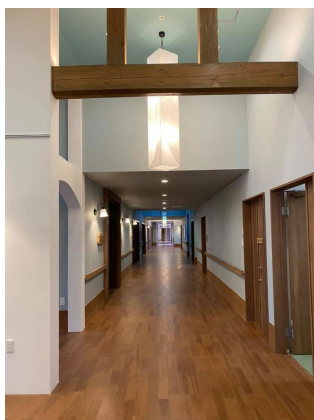
施設内の廊下の状況

- すべての棟が回遊型で構成され、各棟のすべての端に非常口が設定されている。
- 中央廊下同様幅員が広く取られ、非常口は大開口となっており、利用者の避難をサポートしやすい設計となっている。

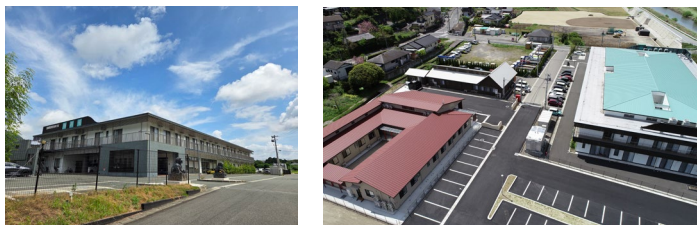
#### 施設全景

- 施設は広い平地に位置し、敷地内にグループの別施設が存在する。

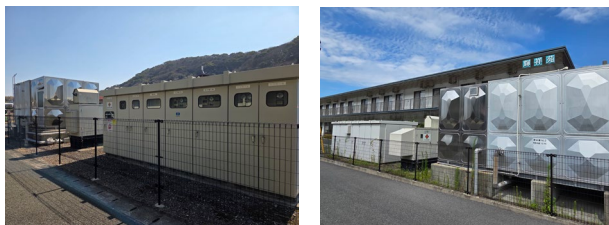
#### 屋外設置設備の状況

- 受変電設備と受水槽は屋外に設置している。

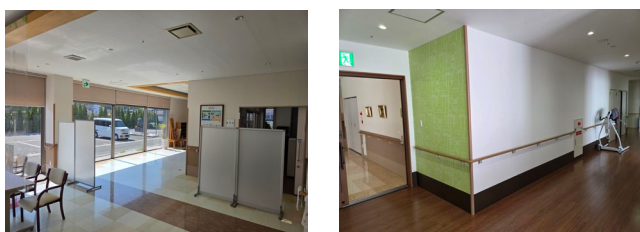
#### 施設の避難経路の状況

- 中央玄関と施設内の廊下は幅員を広く取り、車いすがすれ違える間隔を確保している。

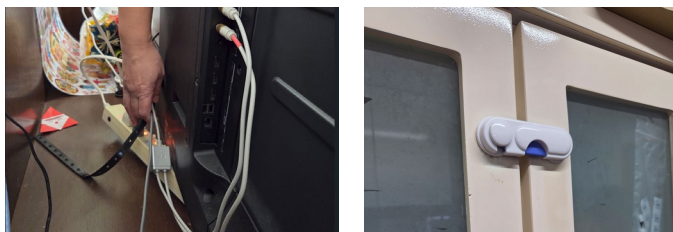
#### 施設設備等の転倒・飛散防止対策の状況

- テレビの転倒や物品棚の開放による物品の落下や飛散を防止している。
- 施設内他箇所も同様の対策を実施している。

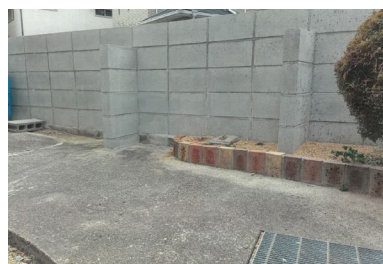
- ・ブロック塀寸法は、高さ110cm、厚さ10cm、規程寸法をクリアしている。

- ・手前側が建物であり、基礎も規程深さを確認済みである。

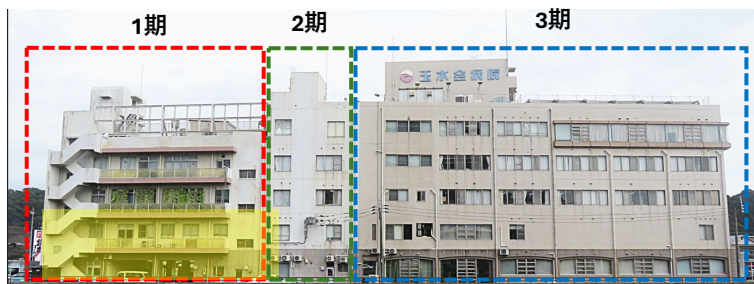
施設全景

- 1977年（昭和52年）に旧館が建築、1982年（昭和57年）および1989年（平成元年）に新館を各々増築した。2010年（平成22年）実施の耐震診断により、旧館の耐震強度は不十分であること（Is値：0.28）が判明しているが、新館は新耐震基準に則って建築されており問題ない。
- 耐震化工事について、旧館の耐震能力不足部分の補強改善計画を策定、1年以内に対応の予定である。
- 床頭台等には移動防止キャスター付きのものを採用している。高所棚収納物の落下防止対策は実施済みである。

- 青破線囲みが新館、赤破線囲みが旧館である。
- 黄色部分が強度不足の指摘を受けている箇所でも、改善計画が進んでおり、柱の耐震補強や外壁のひび割れ対策も1年以内を目標に検討している。

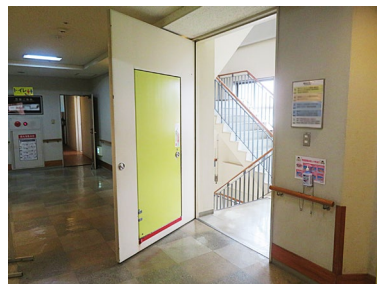
避難経路の状況

- 災害時の避難経路は周囲の障害物を排除し確実に確保してある。

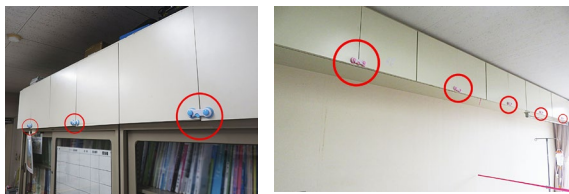
施設内の落下防止対策

- 事務所と居室における高所棚の収納物落下防止対策を施している。

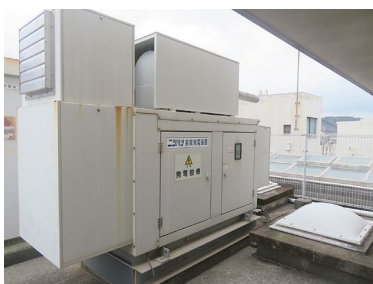
非常用自家発電設備の設置状況

- 非常用自家発電設備は、耐震診断において十分な強度が確保されている新館の屋上に設置してある。
- 外付けの増設燃料タンクはない。

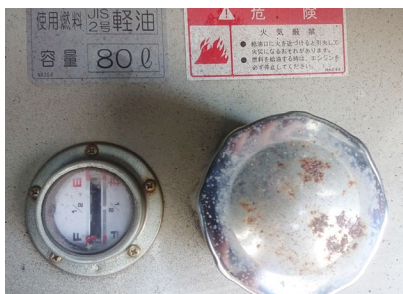
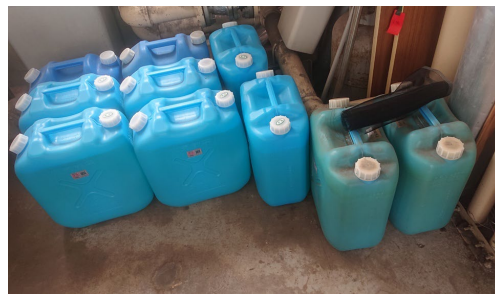
内蔵燃料タンクと予備の燃料

- 非常電源が給電される箇所（赤マーク実施済みの箇所）などの周知は、新人研修時などの機会を活用して職員に共有を実施している。
- 設備稼働用の燃料は、基本的に80ℓの内蔵燃料タンクにて3.2時間、予備の燃料としてポリタンクで7.3時間分の合計10.5時間（0.44日分）を確保している。
- それ以上の備蓄はしておらず、その都度近隣の燃料業者から購入することとなっている。（特に連携協定などの締結はなし）

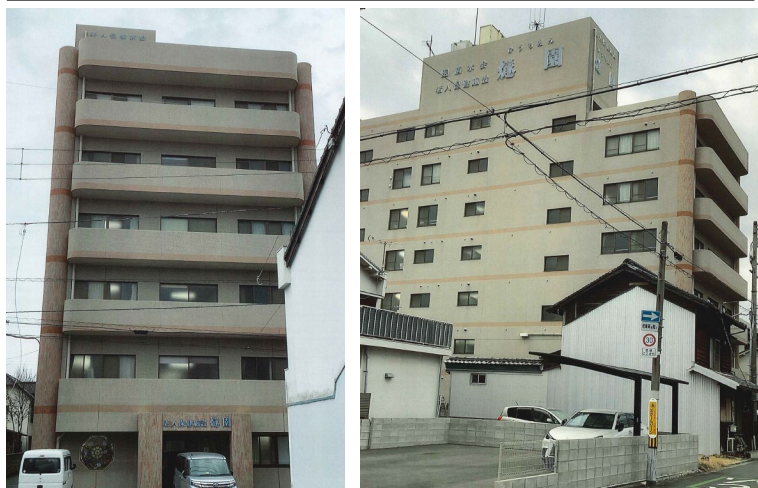
施設全景

- 津波浸水区域（0.5m未満）になっているが建物が高層であり、垂直避難の方が利用者の避難に係る時間が圧倒的に短くて済むため、ため垂直避難を優先している。

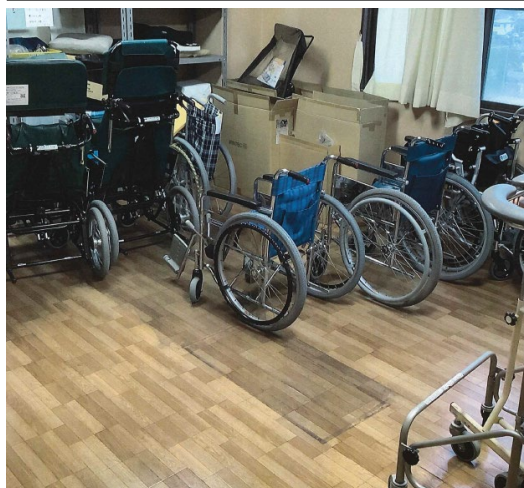
避難用として予備の車いす等を準備

- 原則として、居室が配置されている3階以上への垂直避難を実施することを想定している。
- 被災時の負傷者発生を想定し、車いすを整備

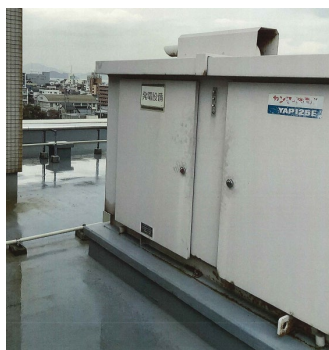
非常用自家発電設備の  
設置状況

- 当該施設は浸水区域に立地しているため、基本的に備蓄庫は7階に設置、受変電設備や自家発電設備は屋上に設置している。
- 受水槽も屋上に設置し、浸水対策をとっている。
- 職員、利用者の安否確認や支援体制は防災計画やBCPをもとに策定済みである。
- 外部連携として、グループ内での応援協定、愛媛県下の老健施設の連携協定を締結済みである。

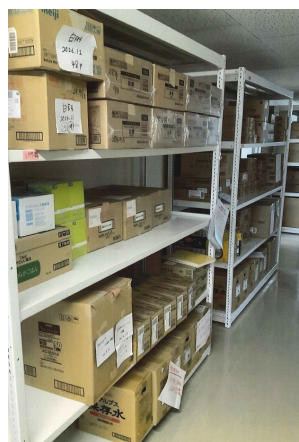
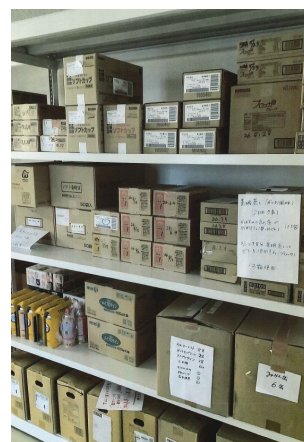
備蓄庫の状況

- 7階の備蓄庫に備品と3日分の非常用食料を備蓄している。

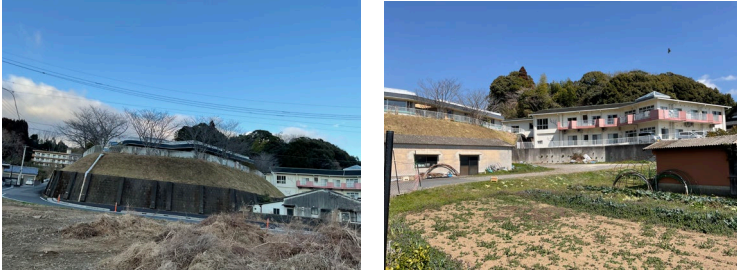
## 施設全景

- 本館とユニット館はユニット館の2階が本館と接続されており、ユニット館から本館へは館内移動が可能である。
- 想定外の浸水時は垂直避難として2階へ移動が可能である。

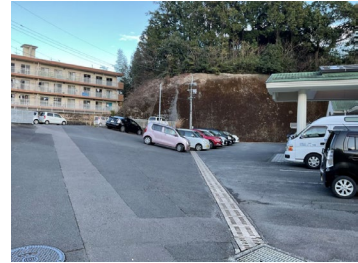
## 水平避難場所の隣接地

- 水平避難が必要な場合には、隣接する市営住宅の駐車場への車いす等を活用した移動を想定している。

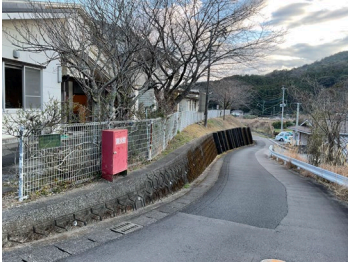
## 施設までのアプローチ

- 施設が高台にあるため、傾斜により道路から約7 m上がる

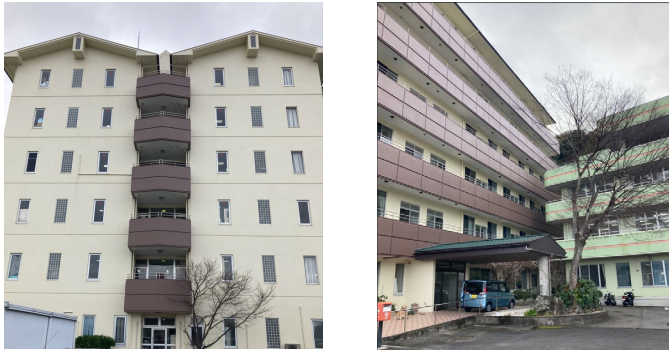
施設全景

- 原則として、居室が配置されている3階以上への垂直避難を実施することを想定している。
- 背後に山があるが土砂災害警戒もあり、また要介護者の負担を勘案すると垂直避難を優先としている。

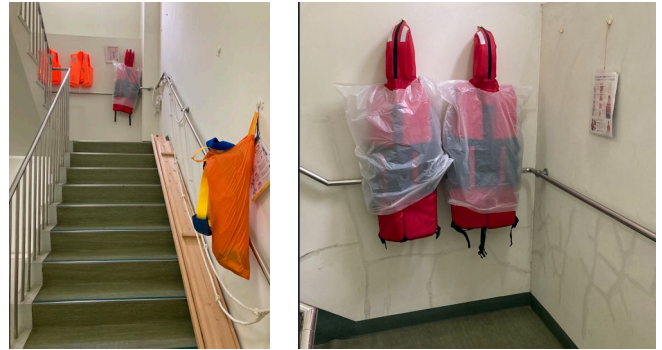
階段昇降設備の設置状況

- エレベーター停止を想定し、車いすの階段昇降設備の設置（写真）や、搬送器具を整備している。

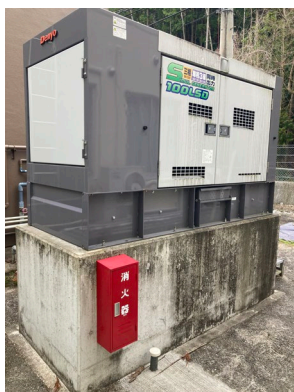
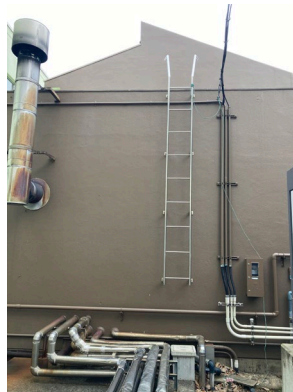
- 2基の自家発電機の設置について
  - ✓ 施設所在地域は日常的に停電が多く、非常用自家発電設備の稼働が頻繁である。
  - ✓ 1基は照明、コンセント、冷蔵庫などの電気確保。もう1基については、消防設備とエレベーター稼働のために設置している。
