# 事例報告書

令和7年度老人保健健康増進等事業  
介護施設等における国土強靱化対策の推進に関する調査研究事業

PwCコンサルティング合同会社  
令和8年3月

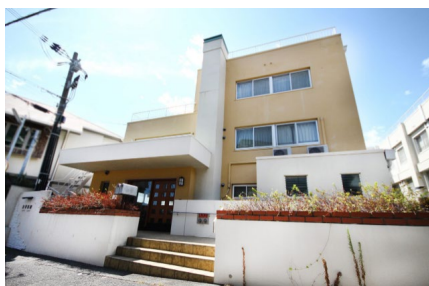
施設全景

- ・当該施設は立地が沿岸部に近いが、海側に鉄道があること、外海ではなく大阪湾に面していることから水害被害よりも地震の揺れによる被害や土砂災害が想定される。
- ・2016年設立、地上4階RC造。備蓄庫及び受変電設備は建物1階に設置されている。
- ・非構造部材は建物50%程度で整備済み。ガラスの飛散防止など含めて対応予定である。
- ・耐震診断や耐震補強工事などの実施は行われていないが、法的規制は達成していると認識している。
- ・BCPに基づく訓練及びBCP改訂などは積極的に取り組んでいる。

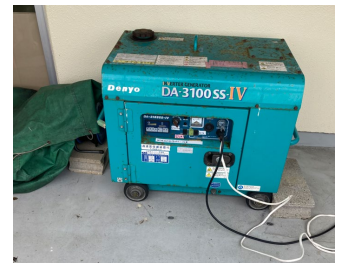
ポータブル発電機

- 2基の自家発電機の設置について
  - ✓ 施設所在地域は日常的に停電が多く、非常用自家発電設備の稼働が頻繁である。
  - ✓ 1基は照明、コンセント、冷蔵庫などの電気確保。もう1基については、消防設備とエレベーター稼働のために設置している。
